Messaggio municipale 03/2025

Richiesta di un credito di CHF 345'000.00 per il risanamento della passerella pedonale Vicolo Nuovo

Cadenazzo - Passerella alle Scuole sul riale Pianturino

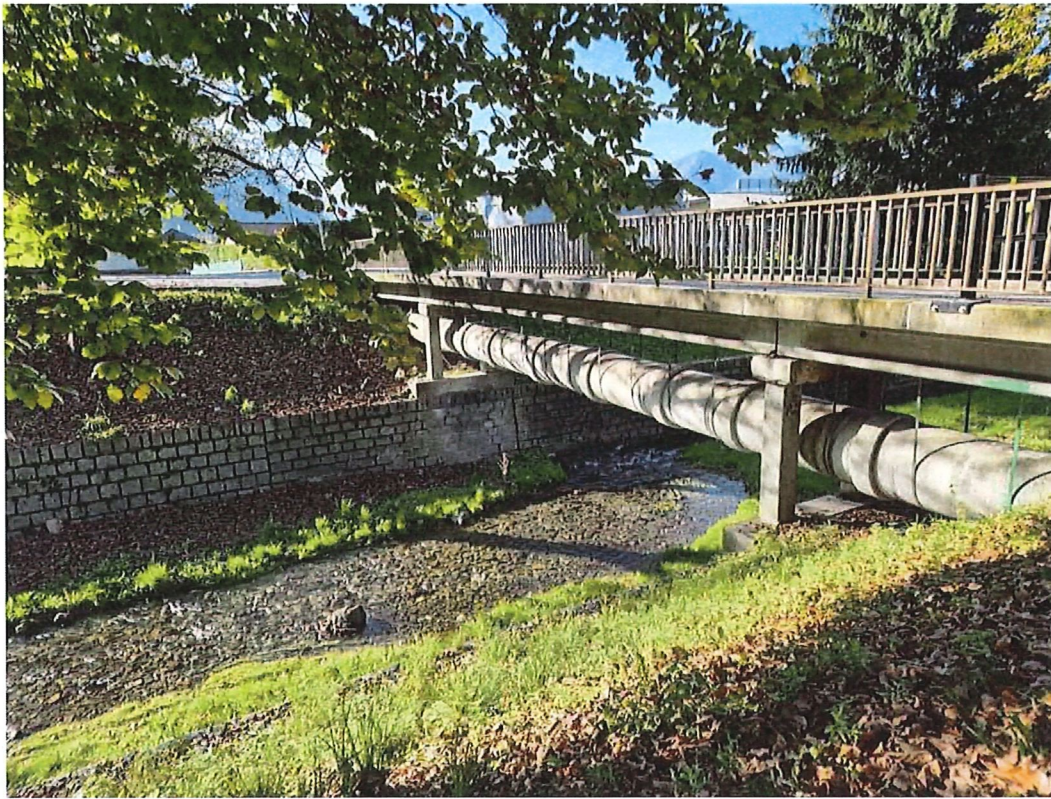
Foto 1 - vista a monte

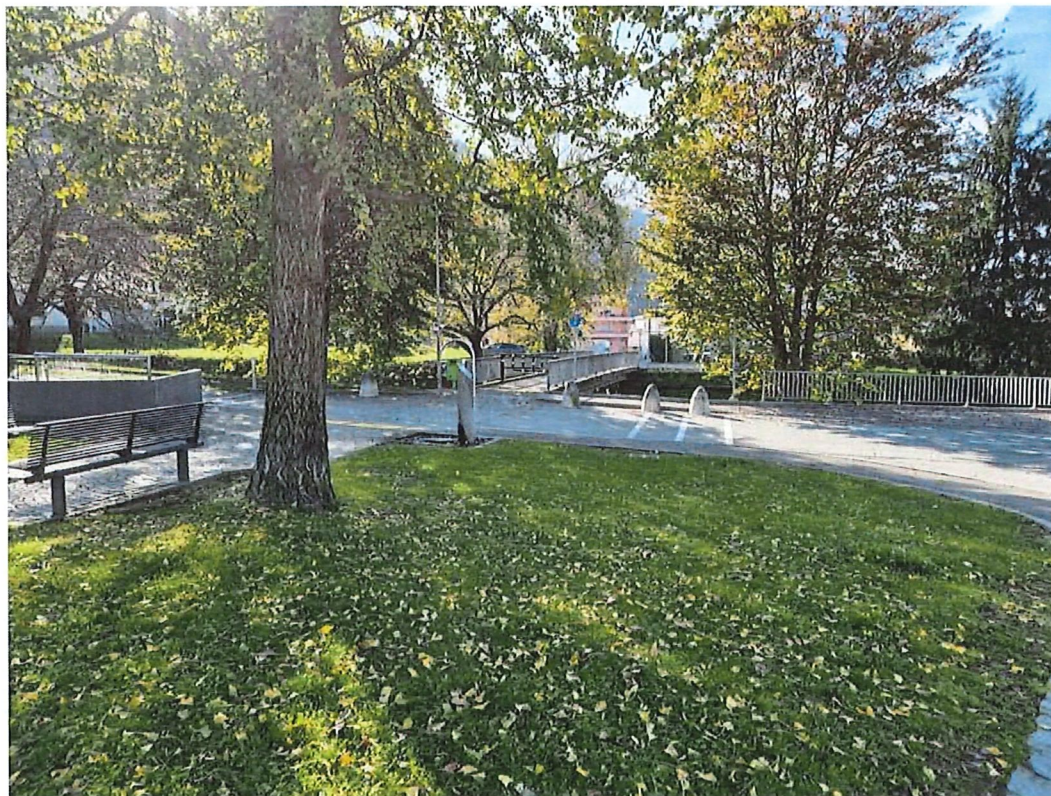
Foto 2 -Vista spalla lato scuola

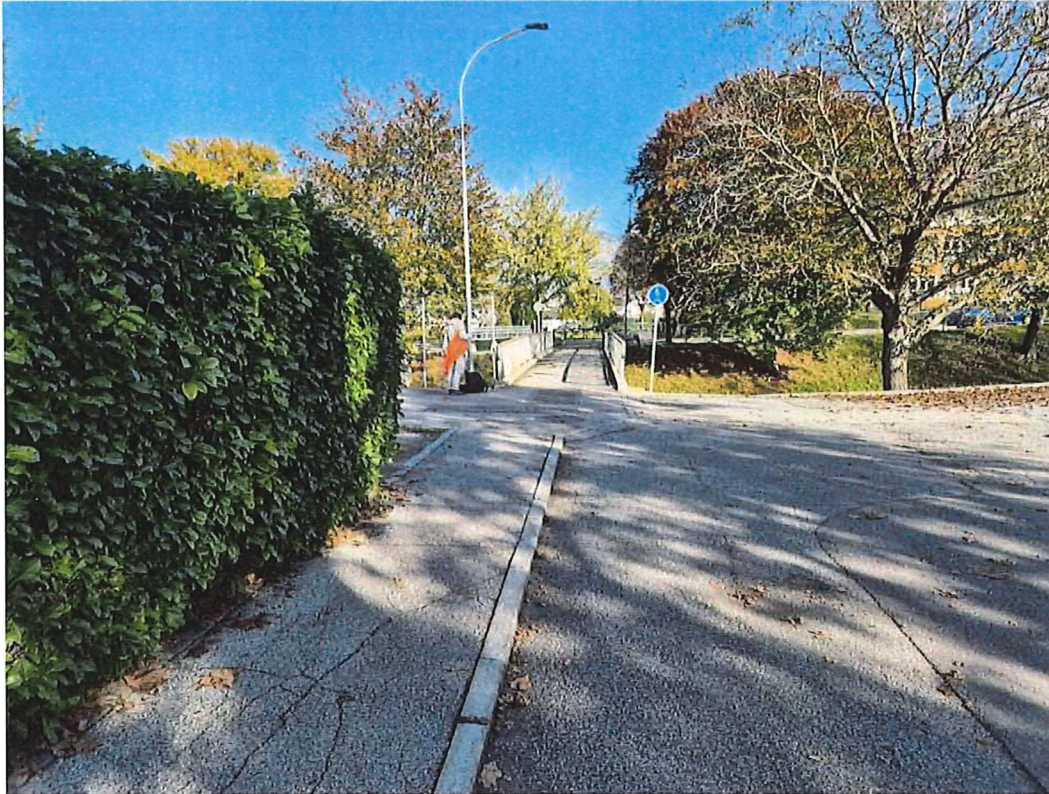
Foto 3 - Vista accesso da Sud

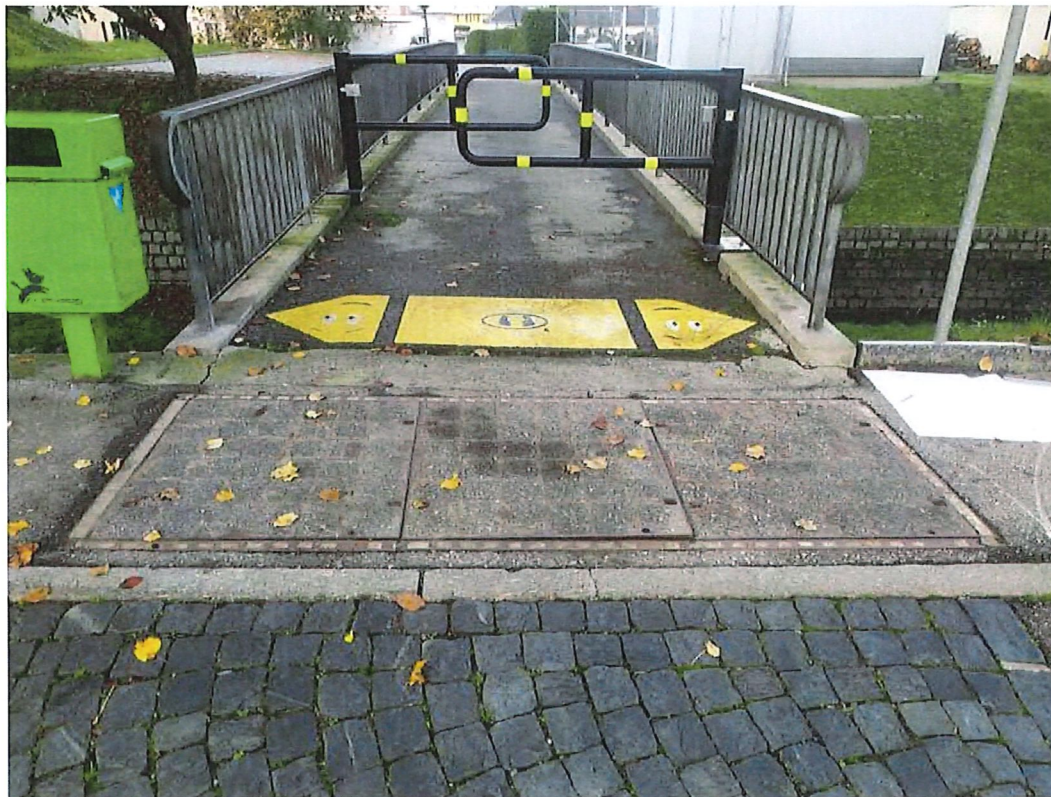
Foto 4 - Accesso passerella dalle Scuole con camera AMB

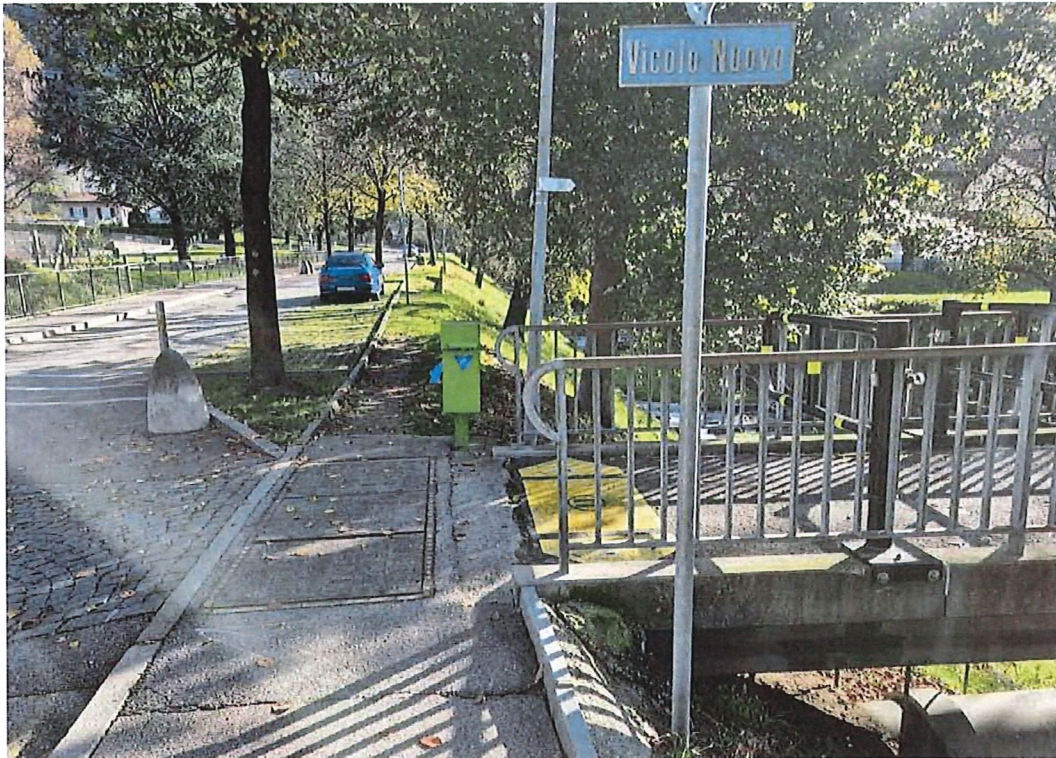
Foto 5 - Vista spalla lato Scuole

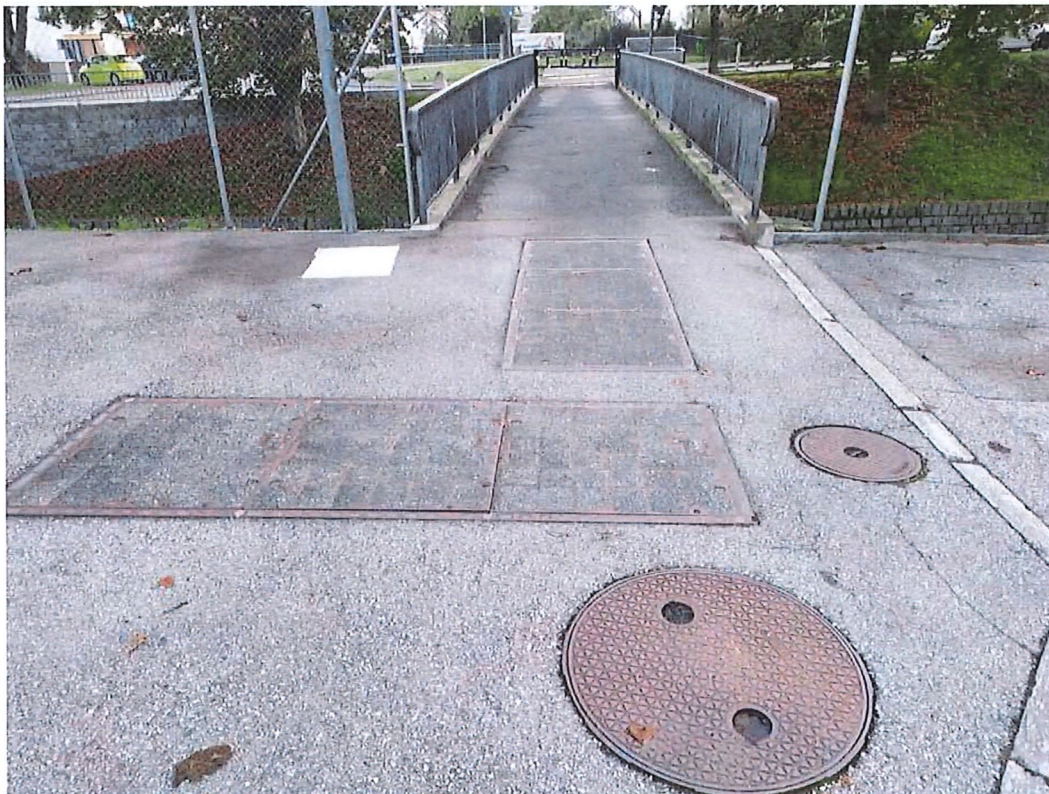
Foto 6 - Accesso da Sud con camere AMB

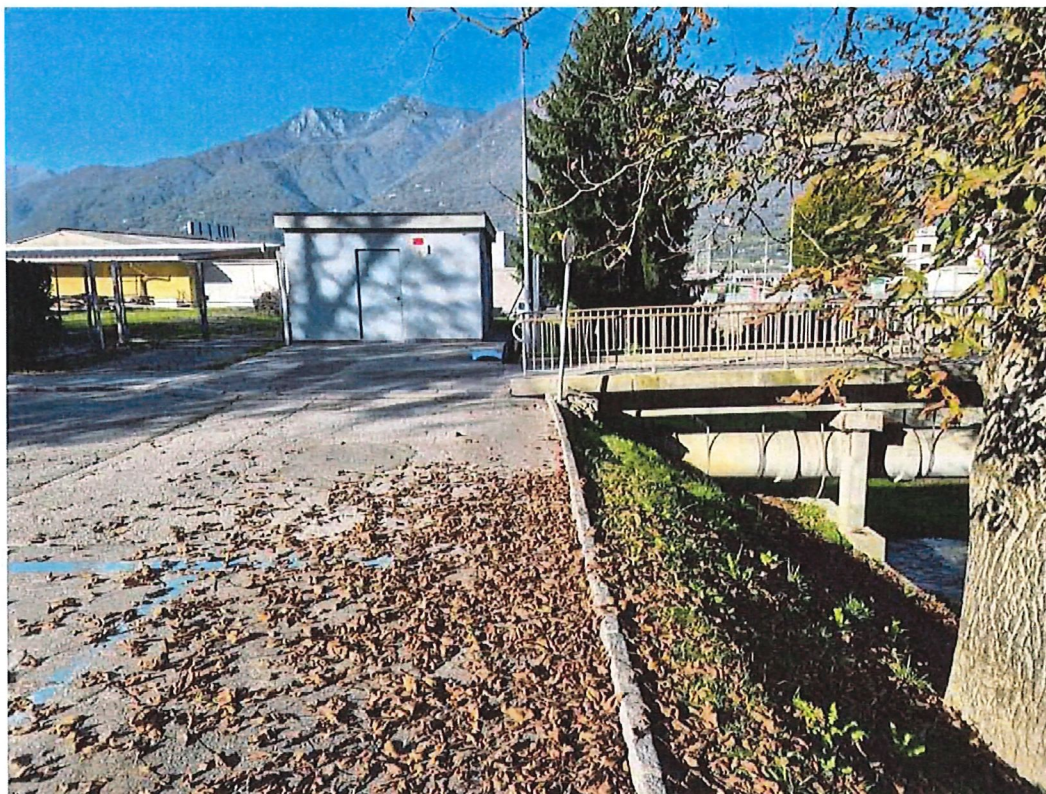
Foto 7 - Vista spalla lato Sud

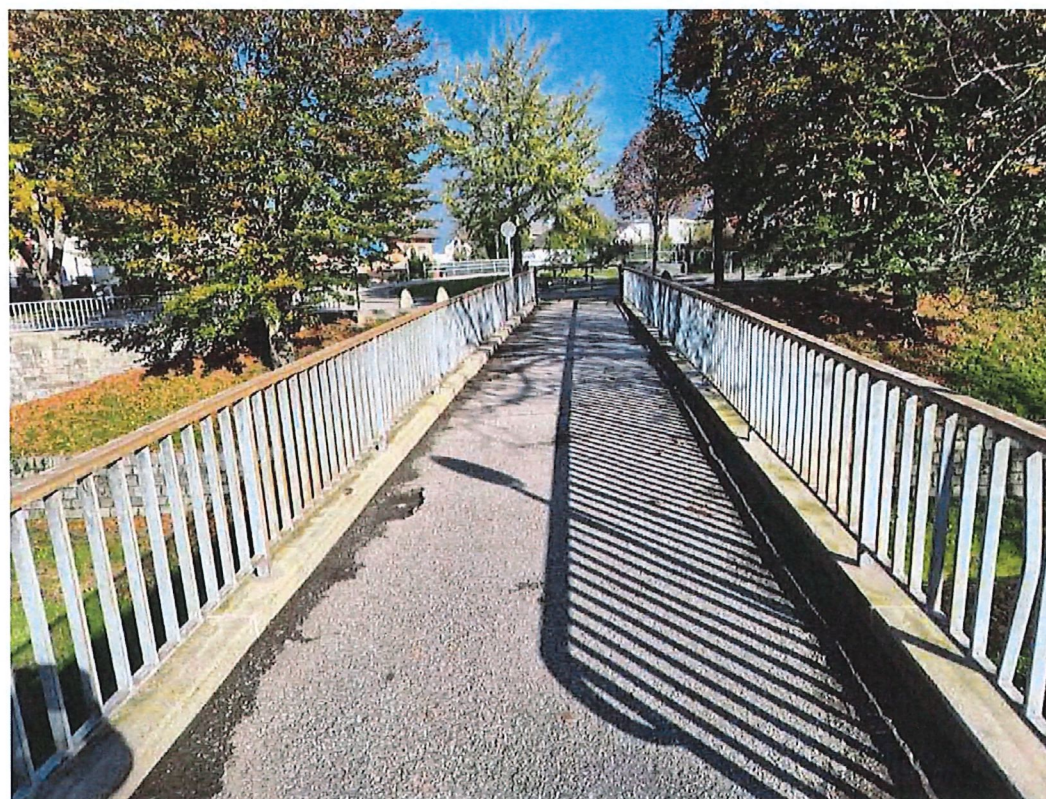
La pavimentazione in conglomerato bituminoso sulla passerella e in corrispondenza degli accessi è consunta e completamente da rifare. Le ringhiere in acciaio zincato a bagno hanno oramai perso il loro strato di rivestimento di protezione.

Foto 8 - Piattabanda con pavimentazione fortemente deteriorata

Il rinnovo della passerella sarà poi completato dalla posa di un'impermeabilizzazione e di una pavimentazione in asfalto fuso e dalla sistemazione degli accessi. Sul sottovista i fissaggi delle condotte saranno completamente rinnovati.

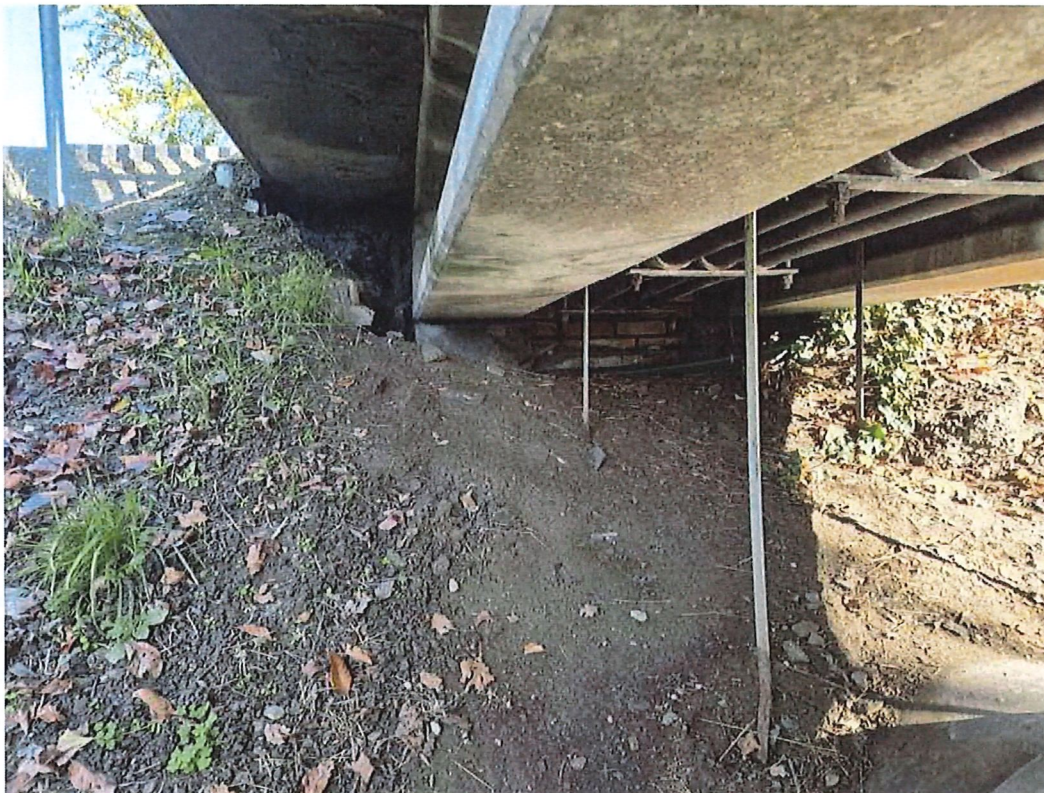
Foto 9 - Sottovista spalla lato Scuole

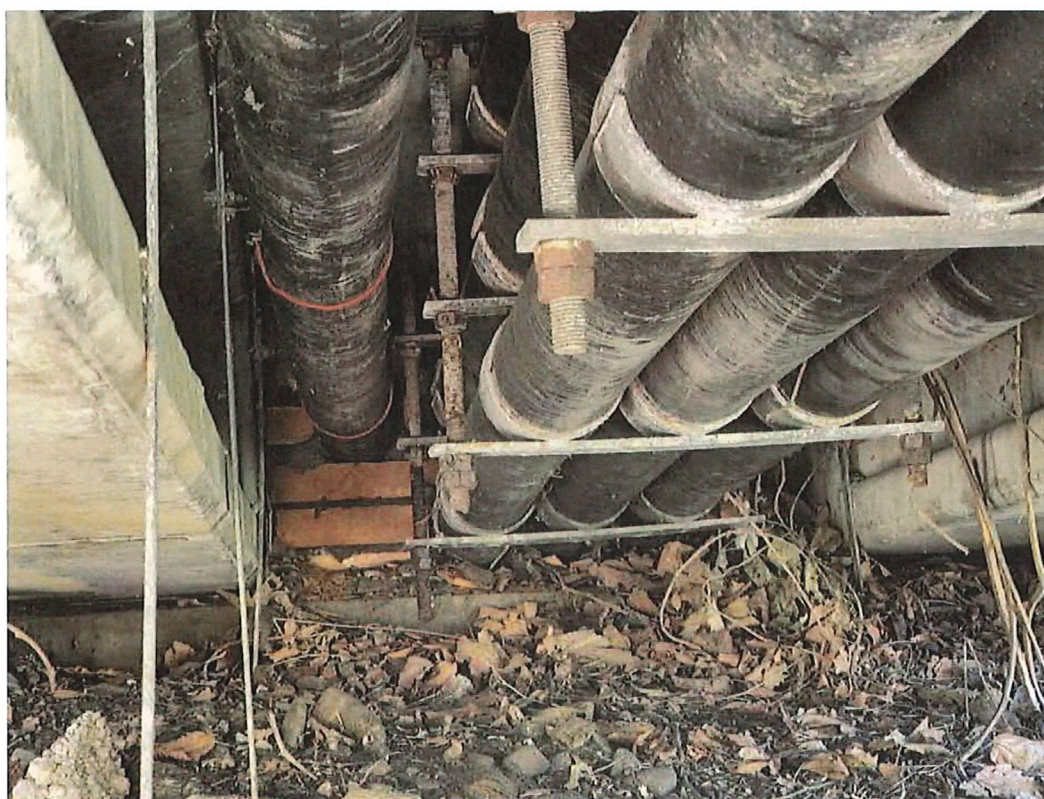
Foto 10 - Sottovista spalla Sud

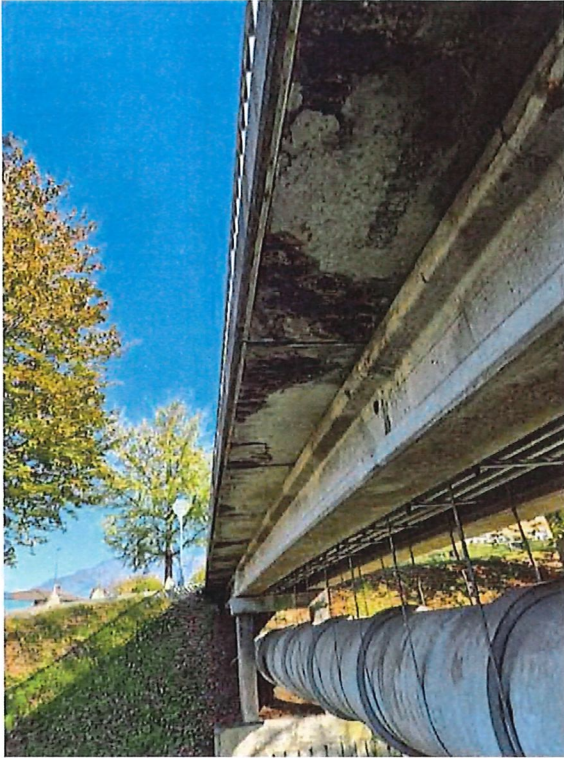
Lo stato di degrado di piattabanda e pilastri centrali richiede un intervento di ripristino a breve. L'utilizzo della struttura è possibile solo grazie al basso grado di sollecitazioni a cui è sottoposta la struttura.

Foto 11 - Sottovista a valle con distacchi!

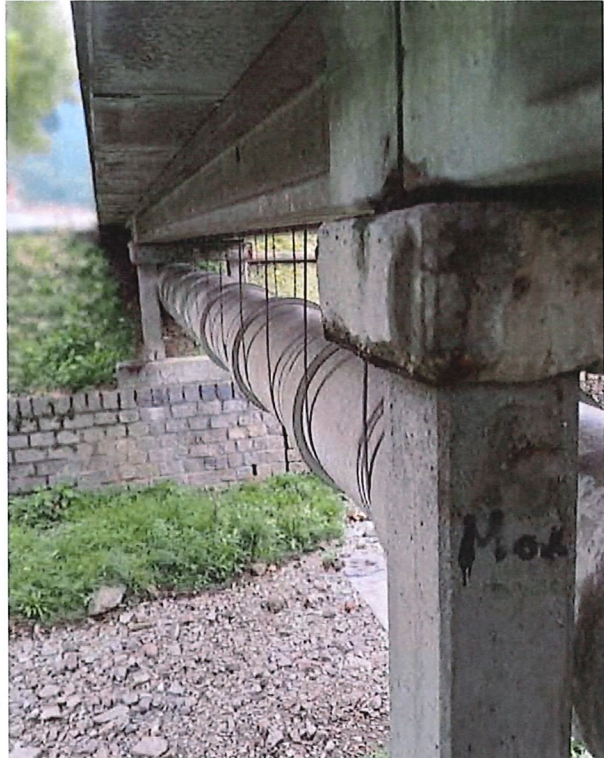
Foto 12 - Sottovista, pila lato Sud con fessure e

Le pile centrali saranno dapprima liberate dalle croste di calcestruzzo pericolanti e saranno riunite in un'unica parete in calcestruzzo armato che le avvolgerà completamente. Alle travi si potrà sospendere la condotta delle canalizzazioni, mentre il pacchetto cavi AMB sarà di nuovo fissato alla piattabanda. La piattabanda sarà provvista di telo impermeabile in bitume polimero (PBD t= 5 mm) e rivestita con pavimentazione costituita da strati di asfalto fuso dello spessore complessivo di 70 mm (MA T 16 S 45 mm + MA T 11 S 25). In corrispondenza degli accessi è prevista la posa di una pavimentazione in conglomerato bituminoso.

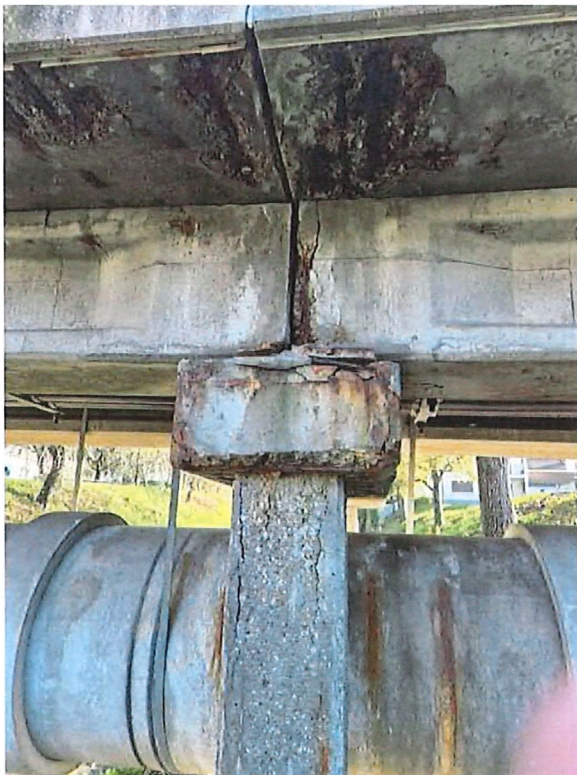
Foto 13 - Vista laterale pila Sud con distacchi e ferri corrosi

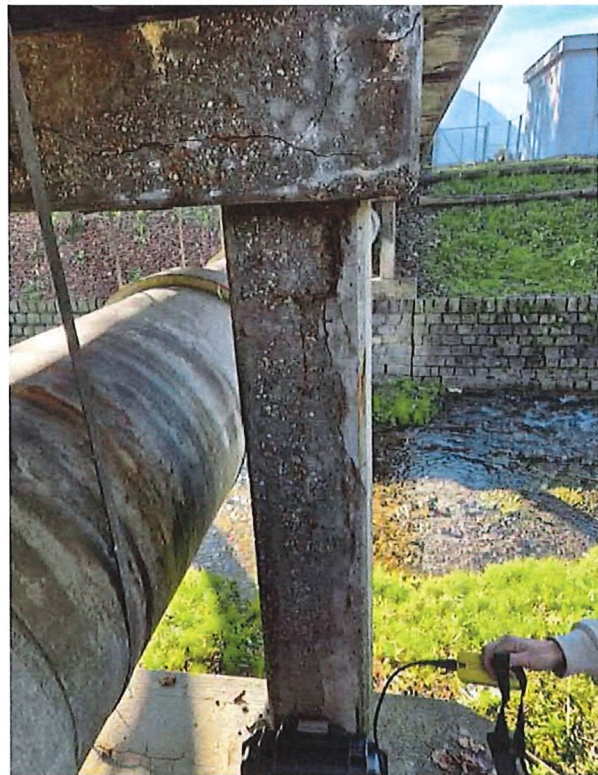
Foto 14 - Vista della pila Nord con fessurazione

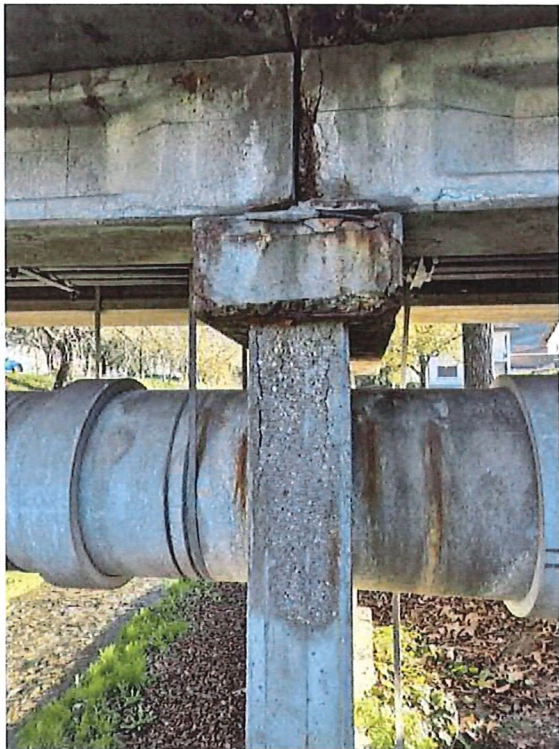
Le sospensioni delle condotte in acciaio zincato e in particolare i loro ancoraggi fissati al calcestruzzo richiedono un intervento di manutenzione straordinaria. Una banda di sospensione della condotta in cemento è già saltata. I relativi ancoraggi sono fortemente sollecitati e il calcestruzzo nell'intorno è fessurato.

Foto 15 - Dettaglio pila lato Sud e cavo di sospensione della condotta ceduto

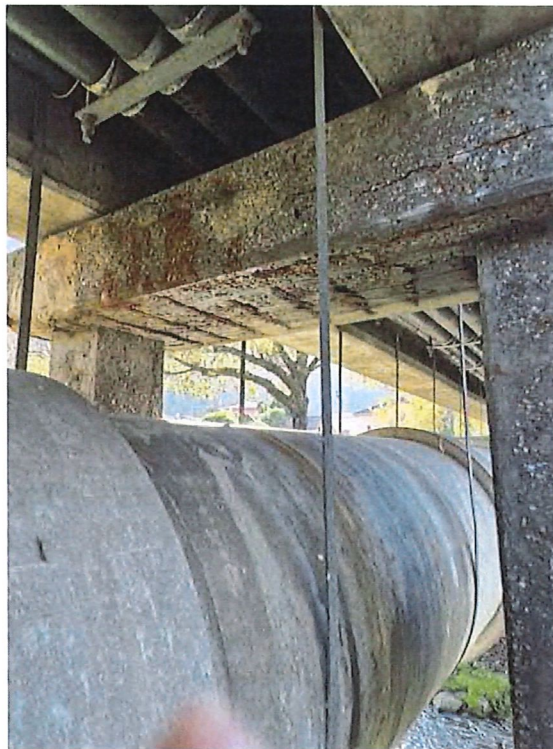
Foto 16 - Dettaglio trave di collegamento con fessure e ferri arrugginiti

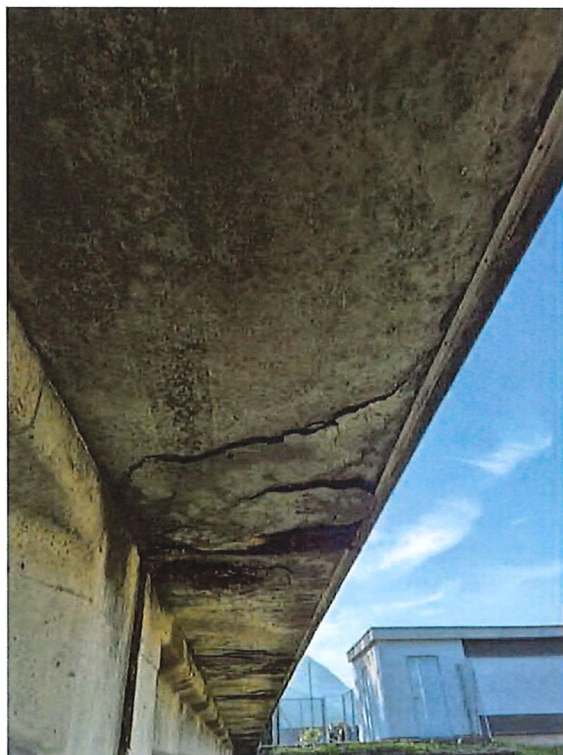
Foto 17 - Dettaglio sottovista con distacchi

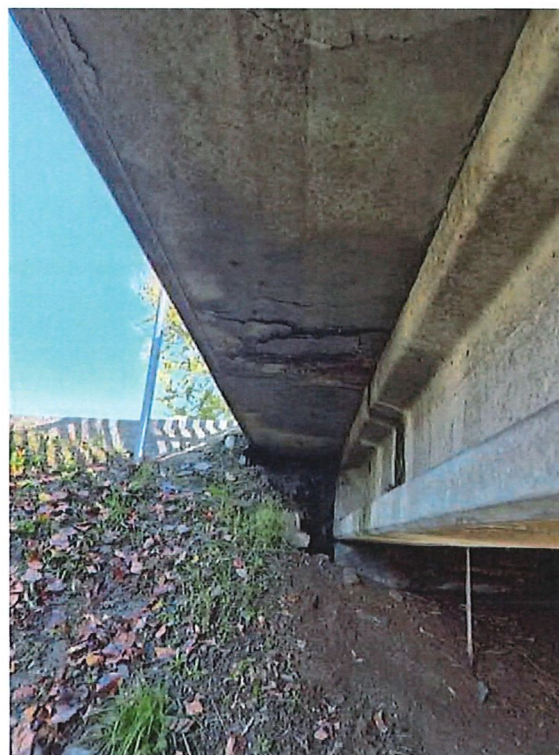
Foto 18 - Dettaglio sottovista con distacchi

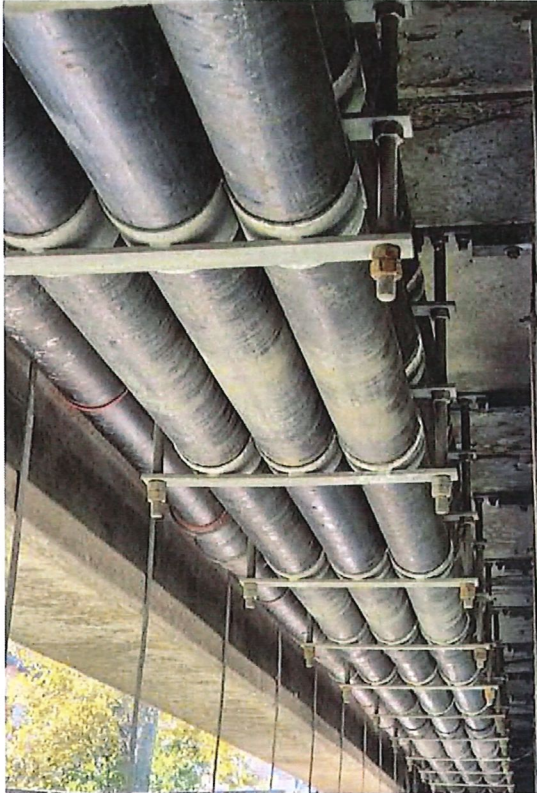
Foto 19 - bauletto cavi AMB sospeso

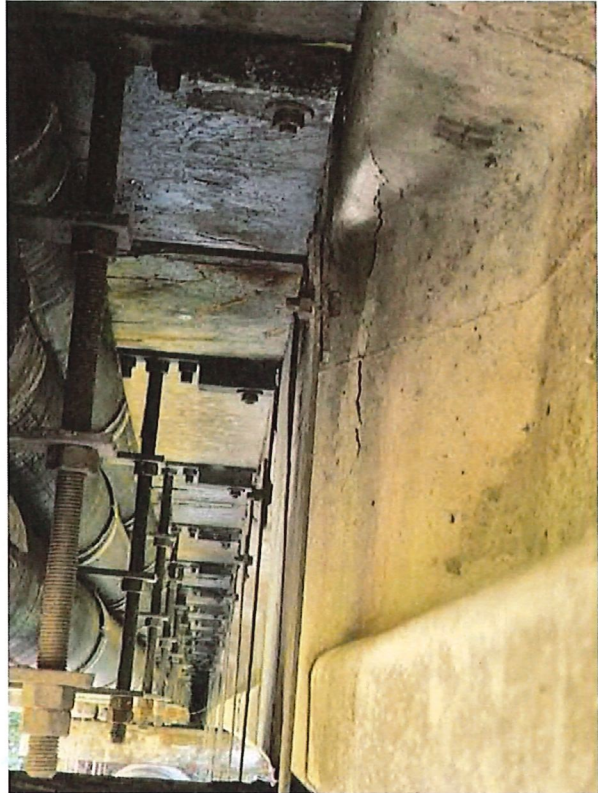
Foto 20 - dettaglio sospensioni AMB e condotta AMiste

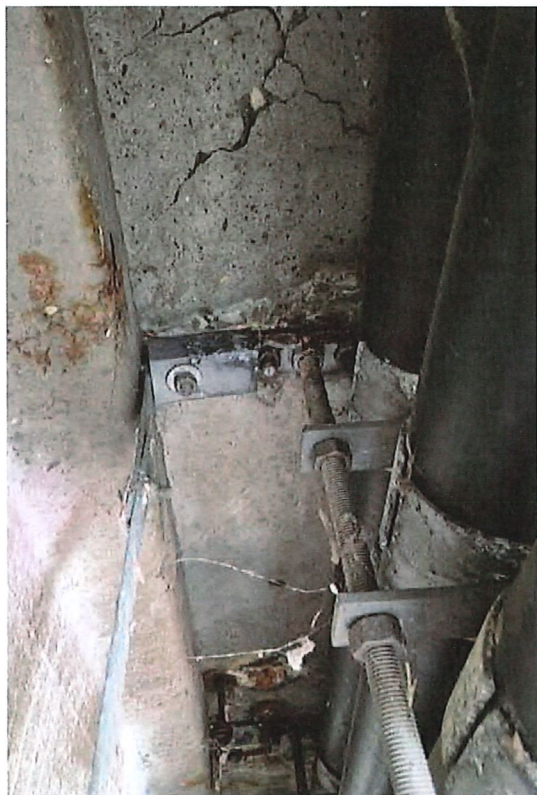
Foto 21 - Dettaglio fissaggi sospensioni con distacchi

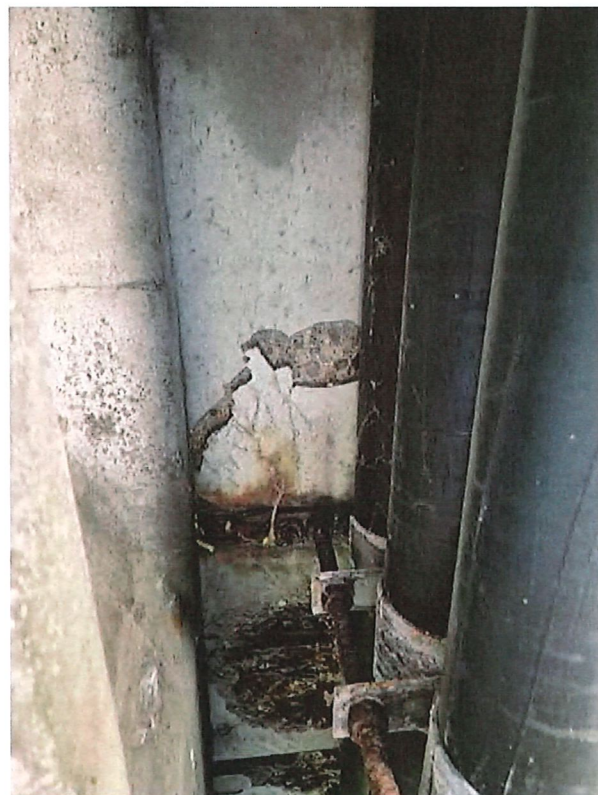
Foto 22 - Dettaglio fissaggi arrugginiti
