### Messaggio municipale 13/2017

Richiesta di un credito di fr. 390'000.00 per il risanamento del serbatoio Pianturina

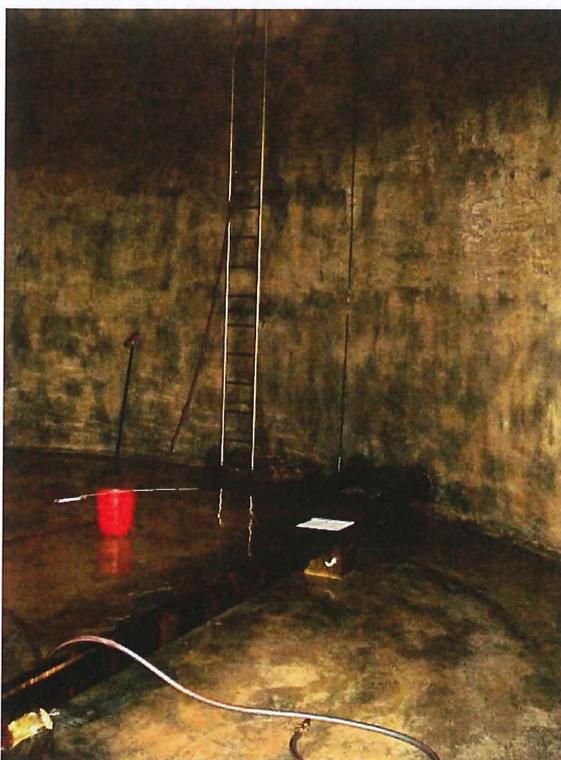
Foto 1

La parte più importante riguarda il risanamento della vasca di accumulo che si presenta molto deteriorata (v. foto 1).

Come rilevato in precedenza il rivestimento delle vasche deve essere sostituito.

Sulla base di queste esperienze il progetto propone l'impiego di un rivestimento in fogli di polietilene dello spessore di 1,5 mm.

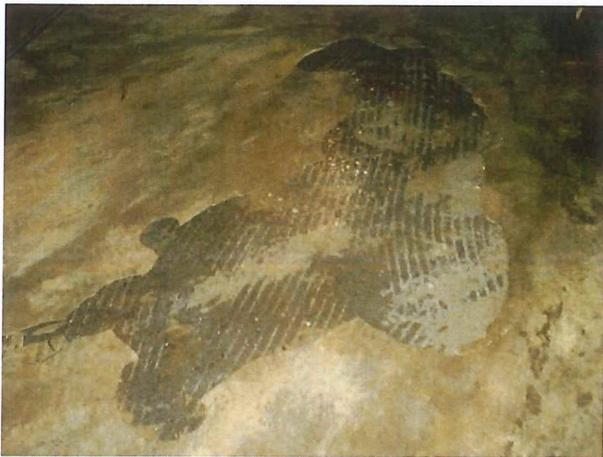
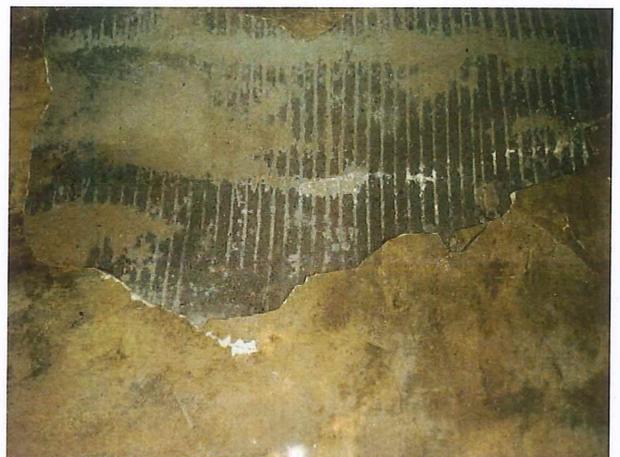
Il rivestimento della vasca, eseguito a suo tempo con materiali cementizi, ha perso di stabilità e si sgretola staccandosi dalla struttura portante (v. foto 2 e 3) provocando depositi nelle acque.

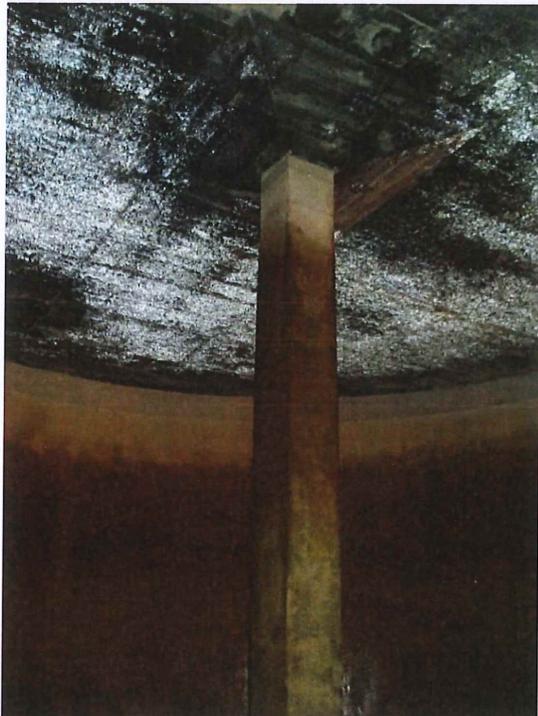
Foto 4

Vi sono infiltrazioni di acqua dalla soletta di copertura (v. foto 4) che vanno eliminate per evitare il deterioramento della struttura. Le armature idrauliche immerse nell'acqua sono arrugginite (v. foto 5) e vanno sostituite con elementi inossidabili o di materia sintetica.

Per eliminare le macchie di umidità presenti sul soffitto della vasca e preservare la struttura in calcestruzzo nel tempo, il progetto propone il rifacimento completo dell'impermeabilizzazione superiore della soletta di copertura.

È previsto l'impiego di un manto in caucciù EPDM armato con fibre di vetro anti-radici e uno strato di protezione di 8 mm di truciolo di gomma a protezione dell'isolazione.
